AUDIOVOLT

Hyundai IX35 en Kia Sportage 2010 - 2016

Belangrijke aanvullende informatie voor de installatie

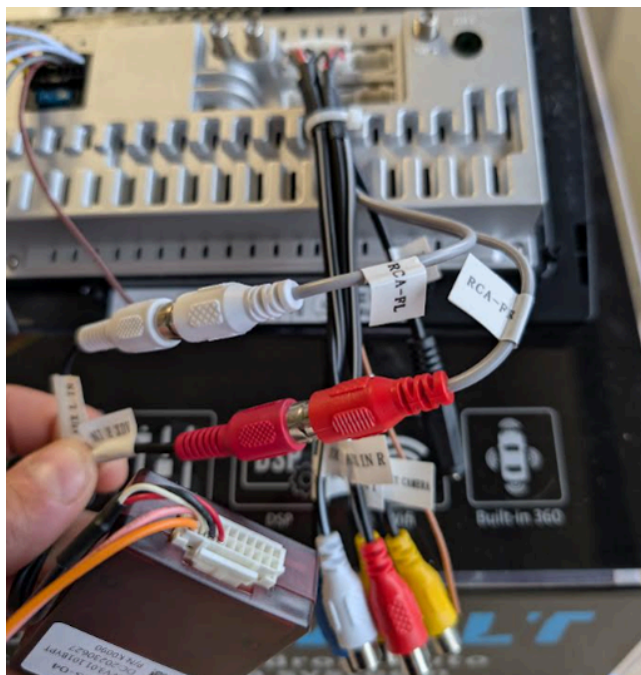
Heeft u na aansluiten geen geluid, controleer dat de FL en FR output kabel van de radio zit gekoppeld aan de RCA kabels die komen vanaf de canbus decoder

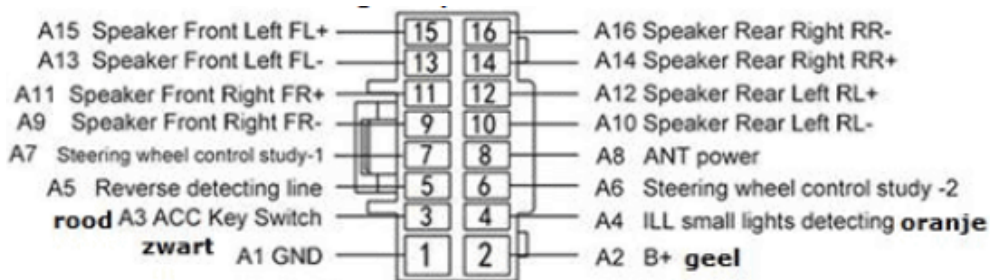
indien het beeld niet omschakelt als de auto in zijn achteruit gezet wordt, dan betekent dit dat de reverse kabel niet wordt voorzien van stroom. **Bij de 16 polige stekker die de radio in gaat.** Zit reverse naast de rode positie (zwart- rood – reverse) deze is meestal roze of bruin van kleur.

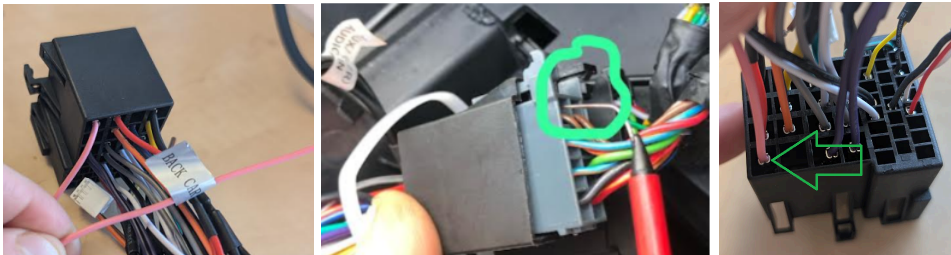
Koppel de kabel die het achteruitrijsignaal verzorgt in de Kia of Hyundai door met onze radio reverse detectie draad.

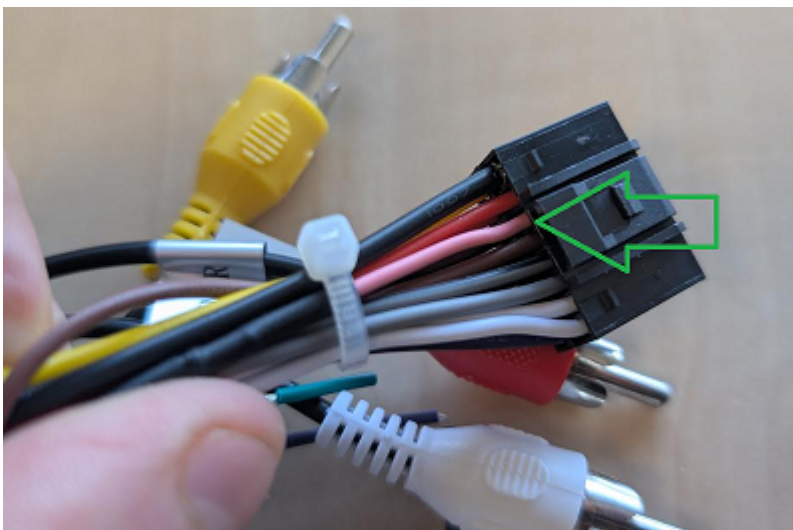
Reverse input 16pins kabel, hier koppelt u deze dan aan

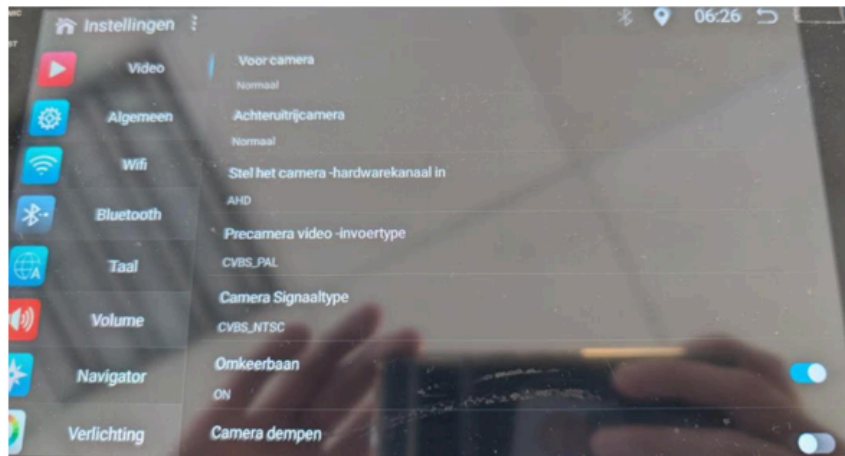
Via settings/instellingen klik op het kopje video. Hierbij is het van belang dat het camera-hardware kanaal staat ingesteld op AHD.

Daarbij is het afhankelijk van de camera of het Precamera invoertype en het camera signaaltype moet worden ingesteld op CVBS NTSC of PAL.

Indien de radio omschakelt maar er is geen beeld, wijzig dan deze instelling.
